PRÉ-INVENTAIRE CAMPANAIRE

**Commune de Sigy-le-Châtel
Saône et Loire
Eglise saint Symphorien**

Propriétaire : Commune de Sigy-le-Châtel
Arrondissement : Mâcon
Canton : Intercommunalité de communes du clunyois
Édifice : église saint Symphorien du prieuré St Nicolas
Emplacement dans l'édifice : clocher
Cloche (s) : 1 datée(s) de : 1867
Protection : -
Fondeur : G. Morel à Lyon

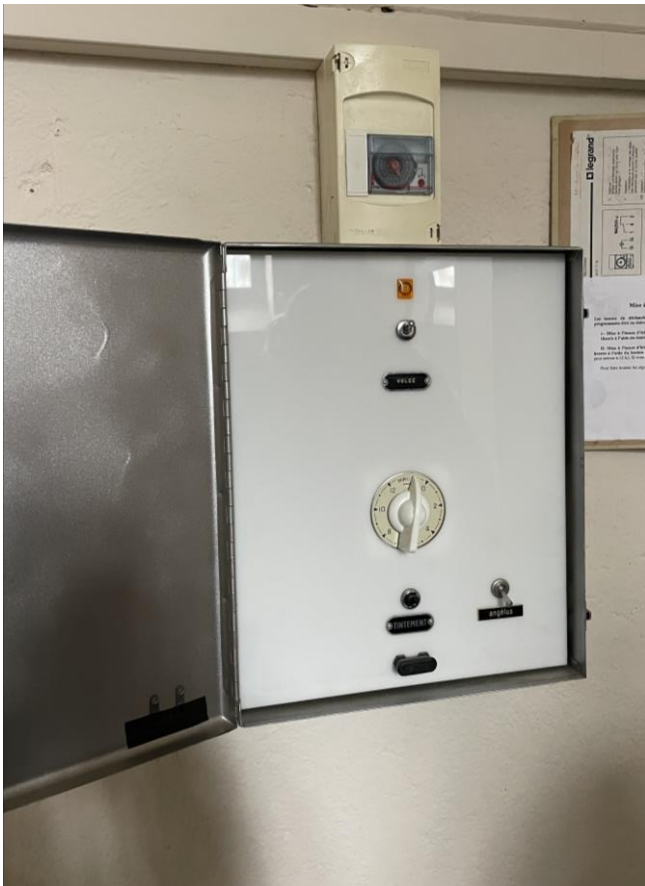
Tableau de commande

Le tableau de commandes manuel se trouve dans la sacristie. C'est un ancien modèle avec une minuterie mécanique et un inter pour la volée, un inter pour l'angélus et un poussoir pour les tintements. L'angélus est commandé par une horloge mécanique au-dessus du tableau de commandes. Nom de l'installateur : Ets Desmarquest.

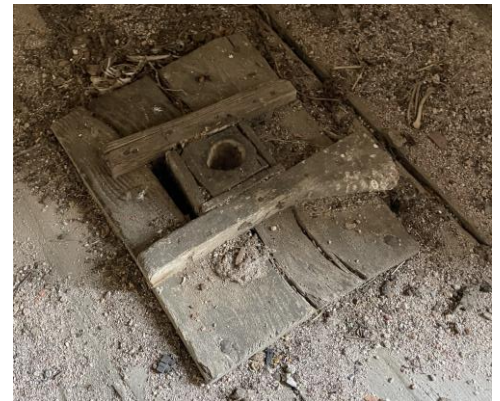
Ancien passage de corde

L'accès au clocher se fait par l'intérieur. Au Nord du chœur la porte donne accès a un espace meublé où tombait la corde de traction à l'époque, et où se trouve aujourd'hui un câble en acier se terminant par un petit bout de corde, qui permet de tinter la cloche. Celui-ci est relié au marteau électrique de tintement. Ici se trouve la première des 3 échèles en bois qui donnent accès à l'étage du beffroi et de la cloche.

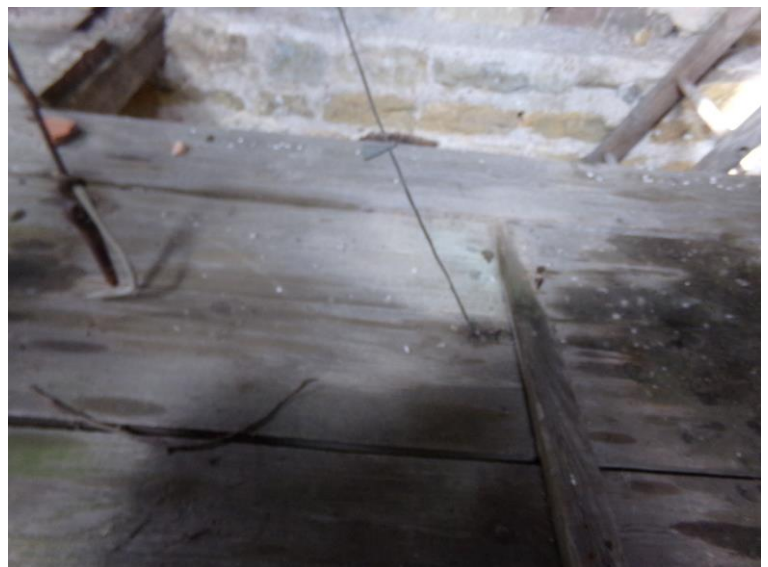
câble de tirage du marteau de tintement

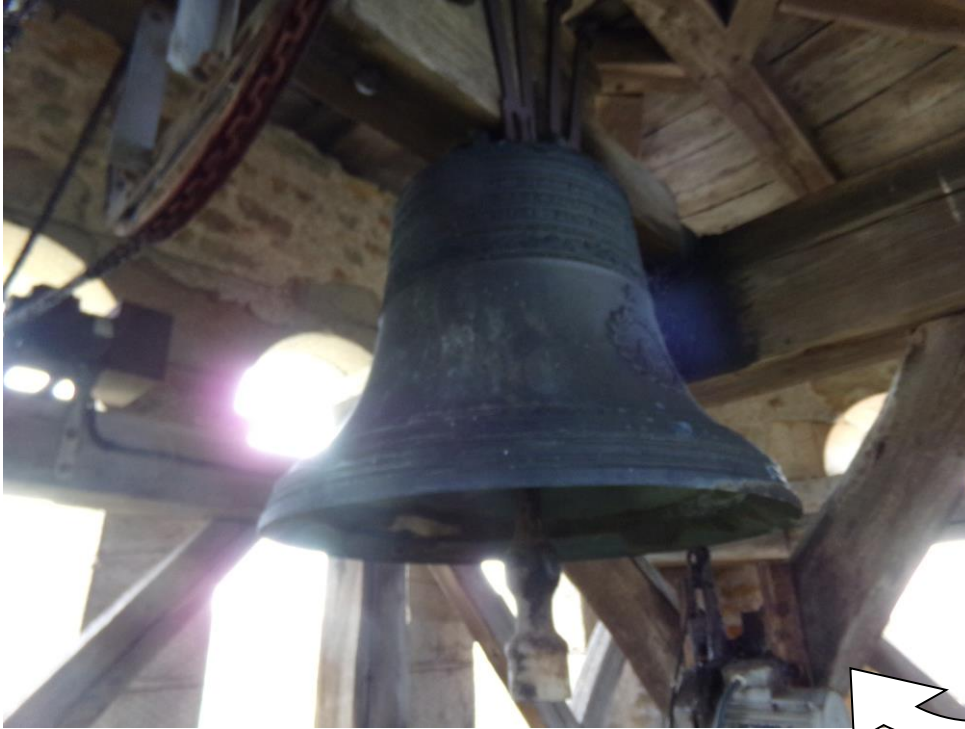
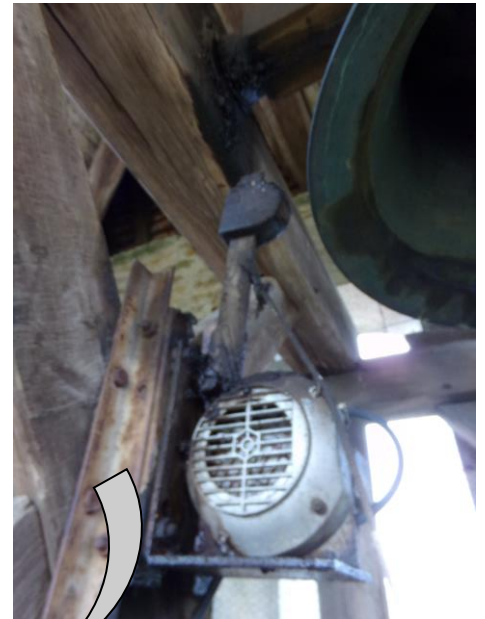
- diamètre extérieur :	64,5	- hauteur à l'axe :	57
- hauteur au cerveau :	52	- bord (rapport ø/épais.) :	15,7
- épaisseur nominale :	4.1	- profil :	moyen-léger
- note & indice d'octave :	Do# 4	- poids estimé :	240 kg au plus.

Epaisseur nominale : 4.1 cm
Epaisseur au point de frappe actuel : 3.6 cm
Usure de 11 % au point de frappe le plus usé *

La cloche

→ **Au niveau de la cloche** : lors de la sonnerie en volée, j'ai constaté que l'angle de balancement est trop important (il est de plus de 90°), ce qui occasionne des doubles coups et frottements du battant autour de la frappe. Peut-être voir avec le campaniste lors de sa visite d'entretien.

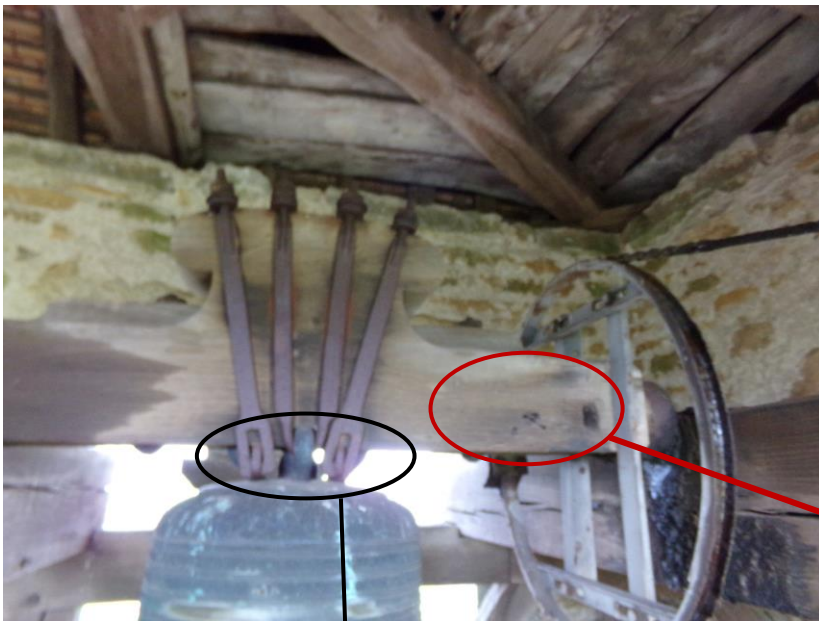
Marteau de tintement électromécanique

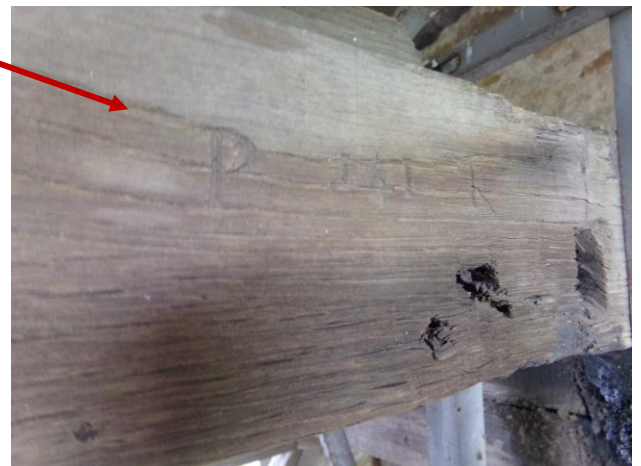
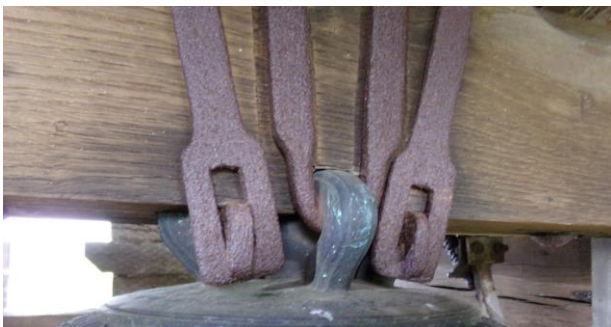
- **joug** : Massif en bois. Porte la marque P 141 K
- **ferrures** : forgées plates.
- **bélière** : d'origine.
- **baudrier** : chappe métal-cuir.
- **battant** : forgé avec masse sous la chasse
- **roue de volée** : métallique.
- **Tintement** : électromécanique

Le joug en bois et son inscription

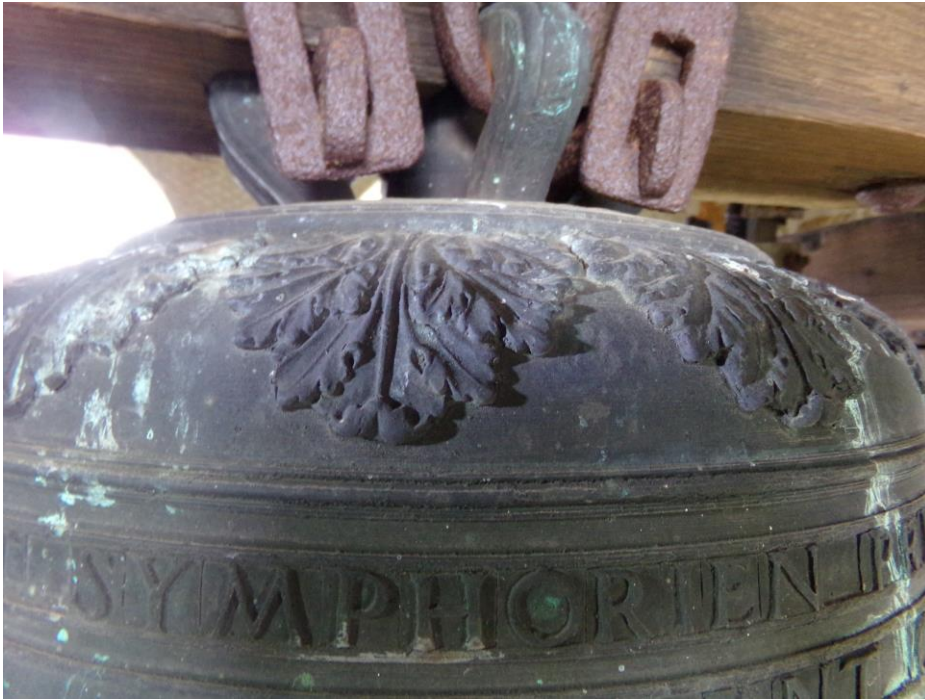
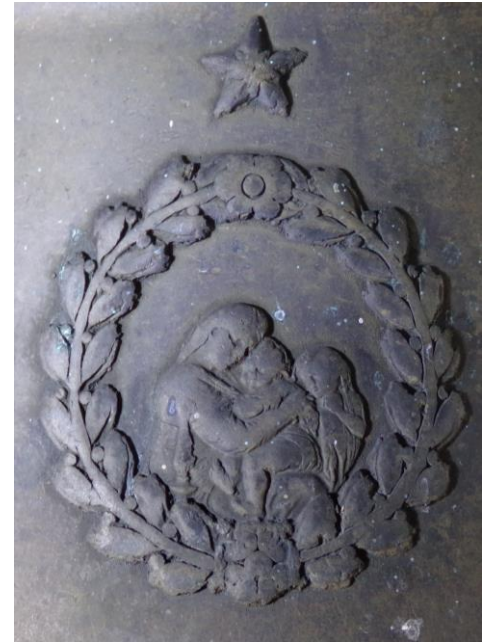
- **Anses** : couronne à 6 anses non décorées.

- **Cerveau** : feuilles d'acanthé redescendant du plateau sur le cerveau

La couronne, tenue au joug par les ferrures

Décor et textes

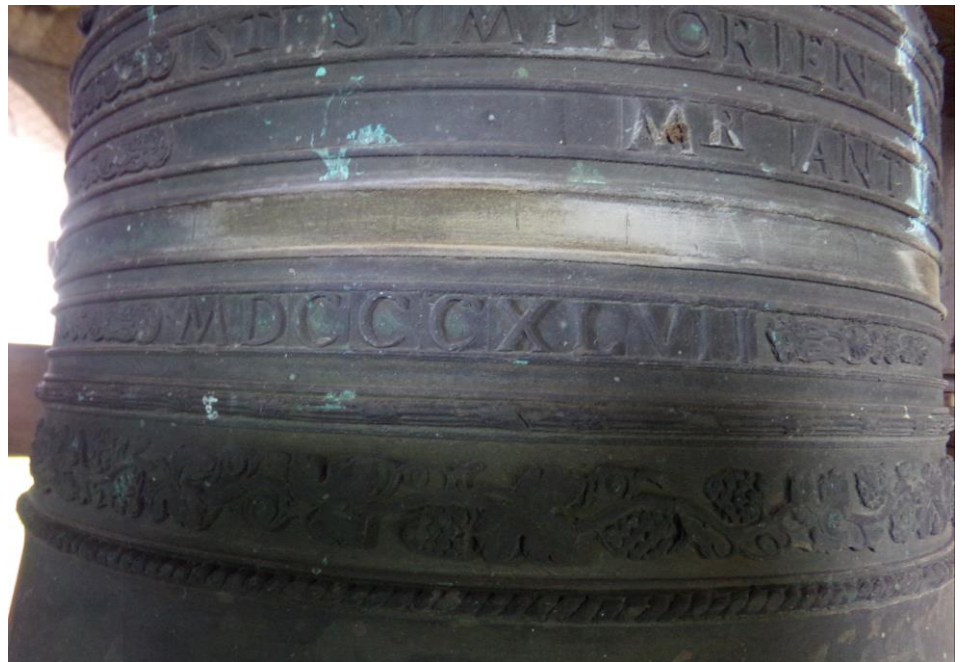
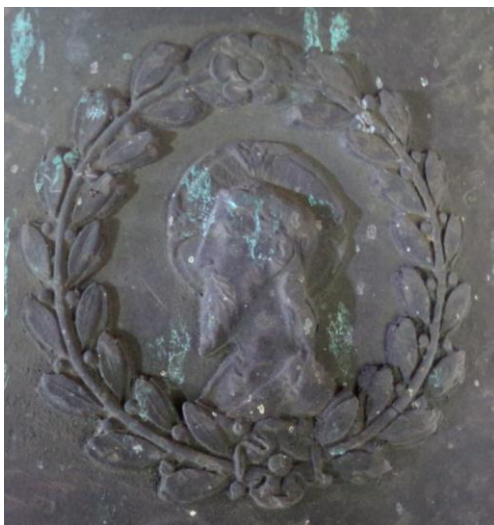
- **A propos de l'inscription** : Ligne 3, après la mention de la marraine, une inscription en grande partie effacée a été gravée dans le bronze. Probablement la mention du parrain. Ligne 4, le nom de monsieur le curé, il faut lire LeSpinasse. Le S a été omis dans l'inscription

- **Bas de la robe** : 2 médaillons dans leur couronne de laurier, de chaque côté : un profil de Christ, reconnaissable par son auréole crucifère. La Vierge à l'Enfant, surmontée de l'étoile.

Ci-dessous la ligne 3 comportant une gravure de texte effacé.
Ligne 4, la date de coulée de la cloche.

Profil de Christ dans son médaillon en forme de couronne de lauriers.
